Control y excavación  
arqueológica del campo de  
trabajo en la fábrica de  
asfaltos de San Ildefonso o  
Gustaldapa. 3ª Campaña.

Korres. Arraia-Maeztu.

**Auzolandegiak 2018.**

Raúl Leorza Álvarez de Arcaya  
Arqueólogo  
Col. 10.963

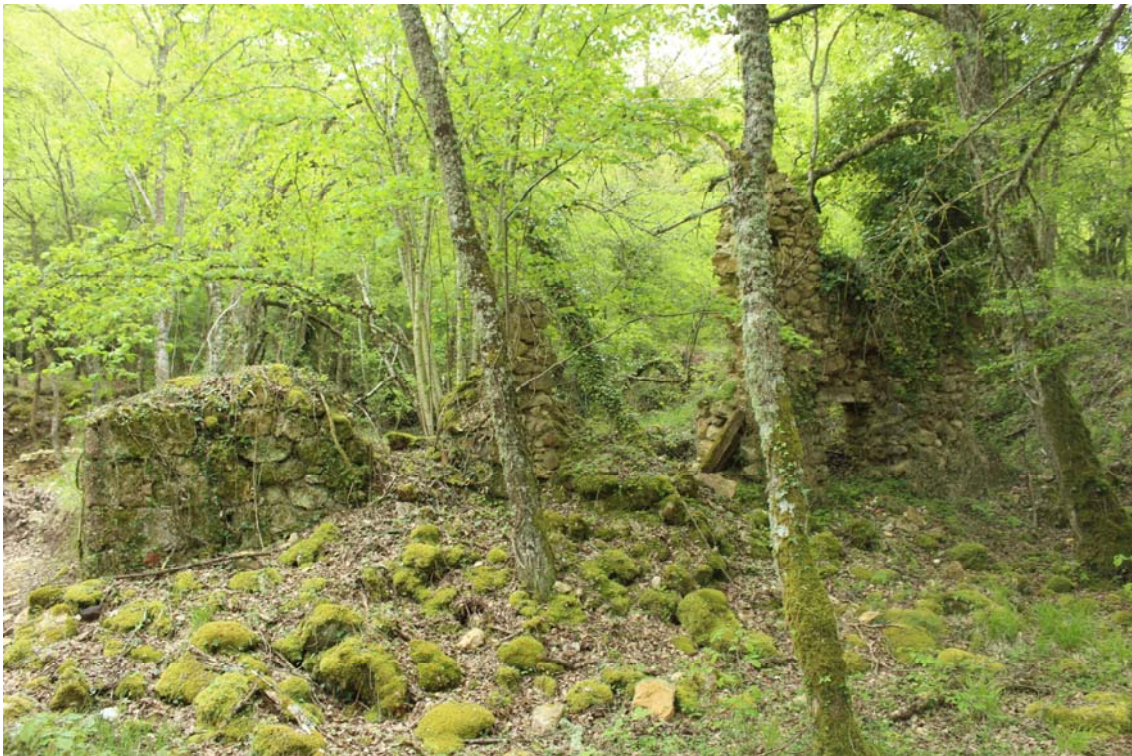
Foto 1. Estado inicial antes de la intervención de restauración por parte de la empresa de albañilería.

Así pues se ha llevado a cabo un desmatojado de la cubierta vegetal del muro, se han recolocado materiales caídos y se ha restaurado (con la misma metodología que en el molino de Santa Pía, se trata de la misma empresa) esta parte del muro. Esta intervención nos ha permitido poder actuar en esta zona del yacimiento, desescombrando toda la fachada, pudiendo ver (en fase de Campo de Trabajo) la fachada en su integridad.

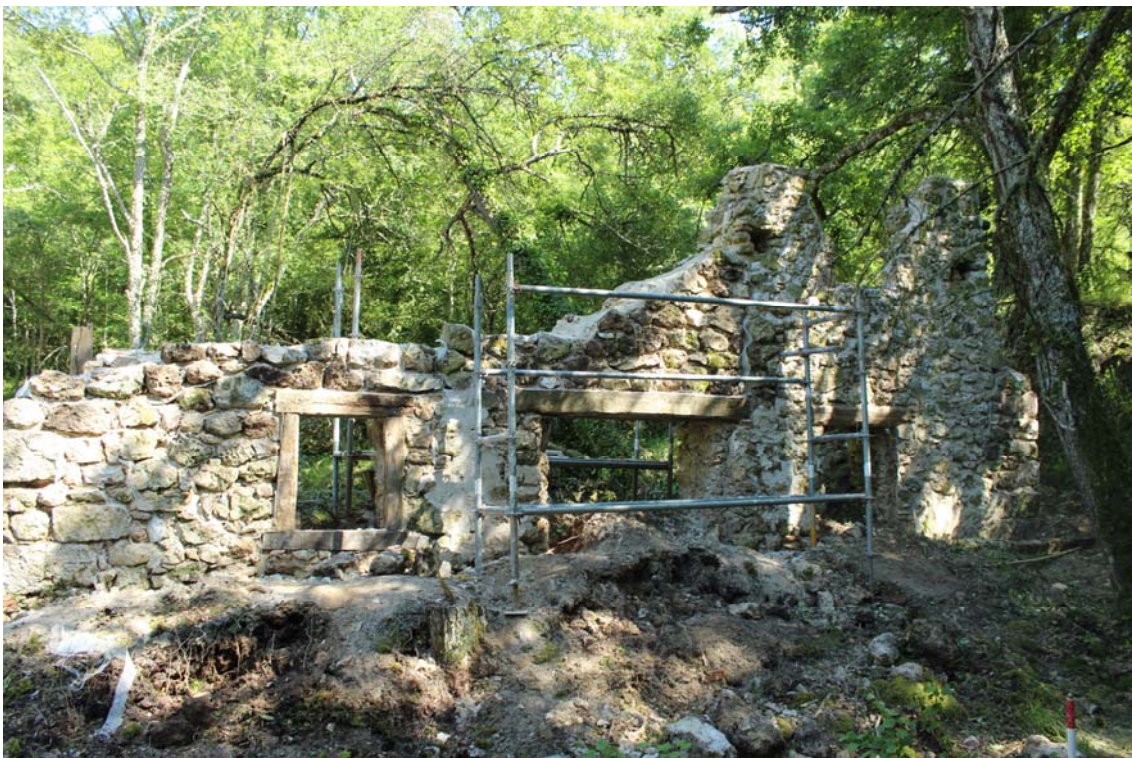
Foto 2. Proceso de restauración.

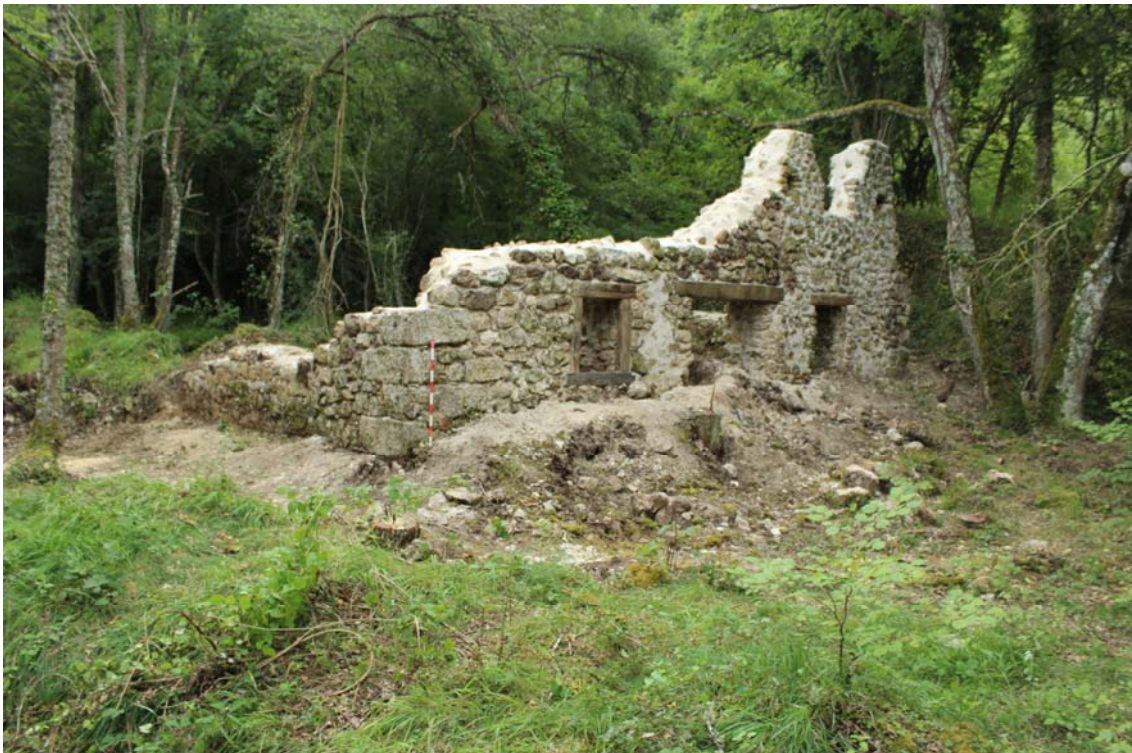
Foto 3. Resultado tras la restauración.

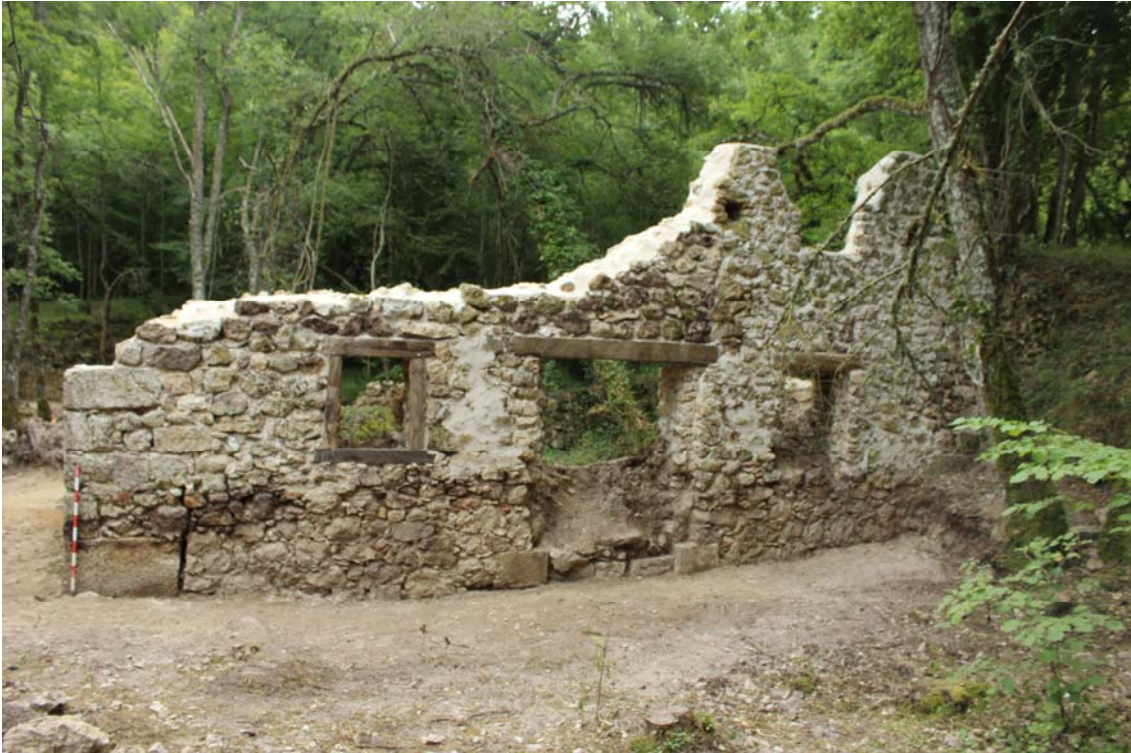
Foto 4. Resultado final tras el Campo de Trabajo.

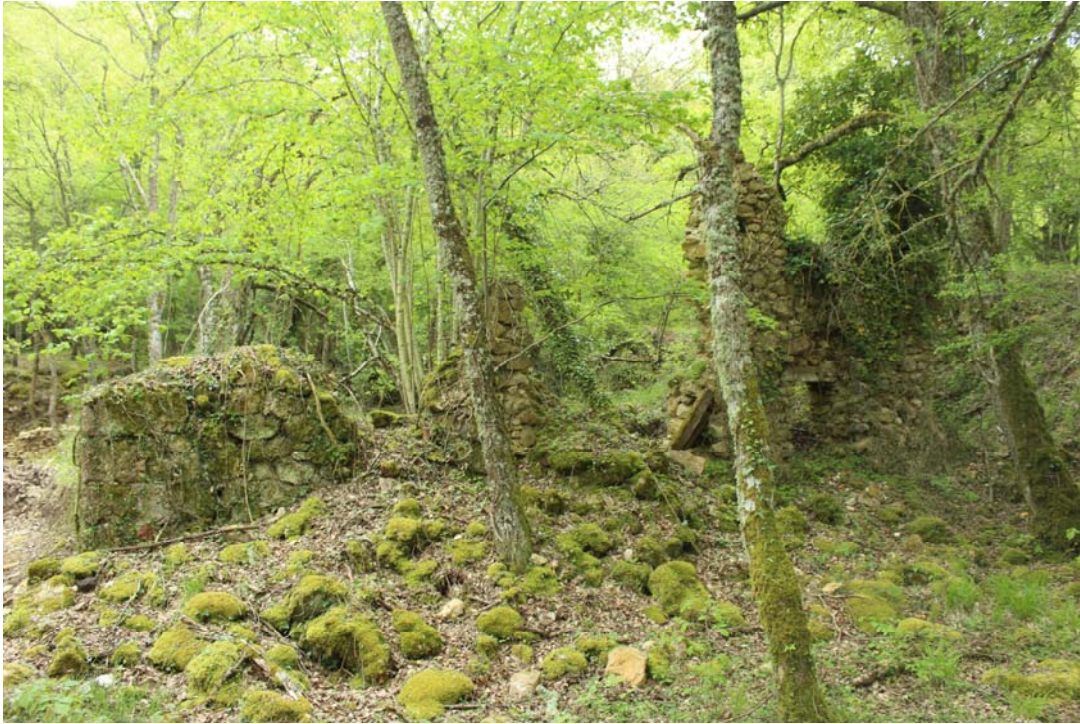
Foto 5. Vista antes de la intervención.

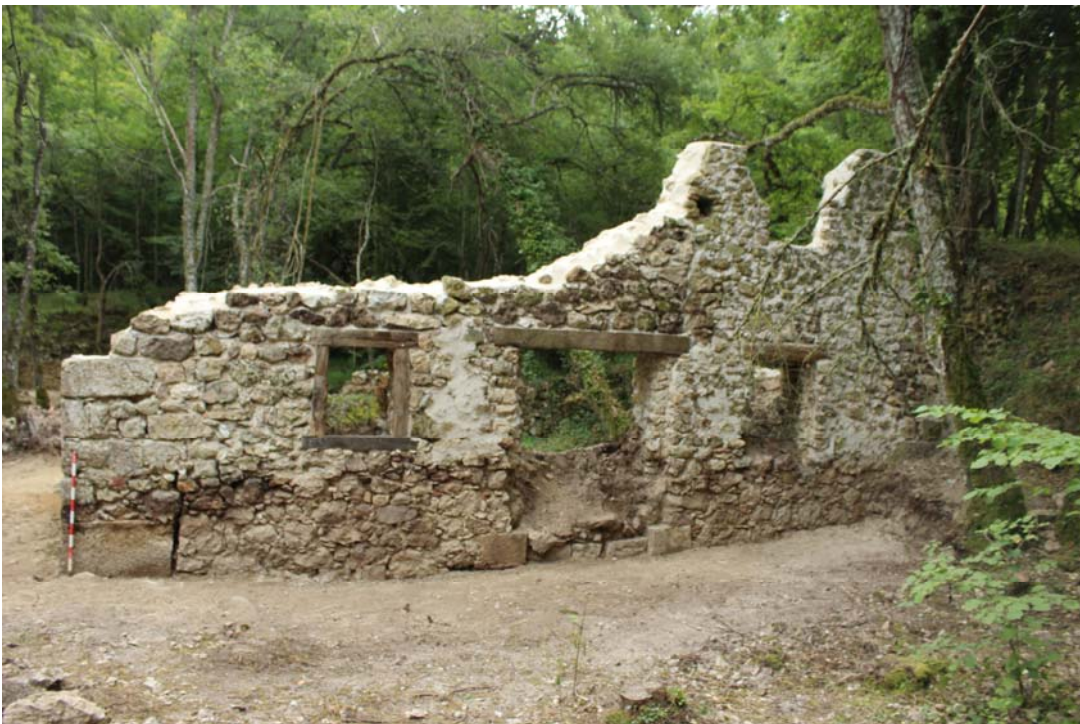
Foto 6. Vista después de la intervención.

Como se puede observar, el límite de la intervención lo hemos fijado en la línea del muro, sin adentrarnos en el edificio, de esta manera preservamos los niveles que colmatan el inmueble para futuras intervenciones. Igualmente se consigue seguridad con respecto a las estructuras, además de la seguridad que hemos logrado con la intervención de restauración.

Nos ha faltado un metro escaso para poder limpiar todo el frente de fachada, acción que pretendemos retomar en la siguiente intervención, la de 2019.

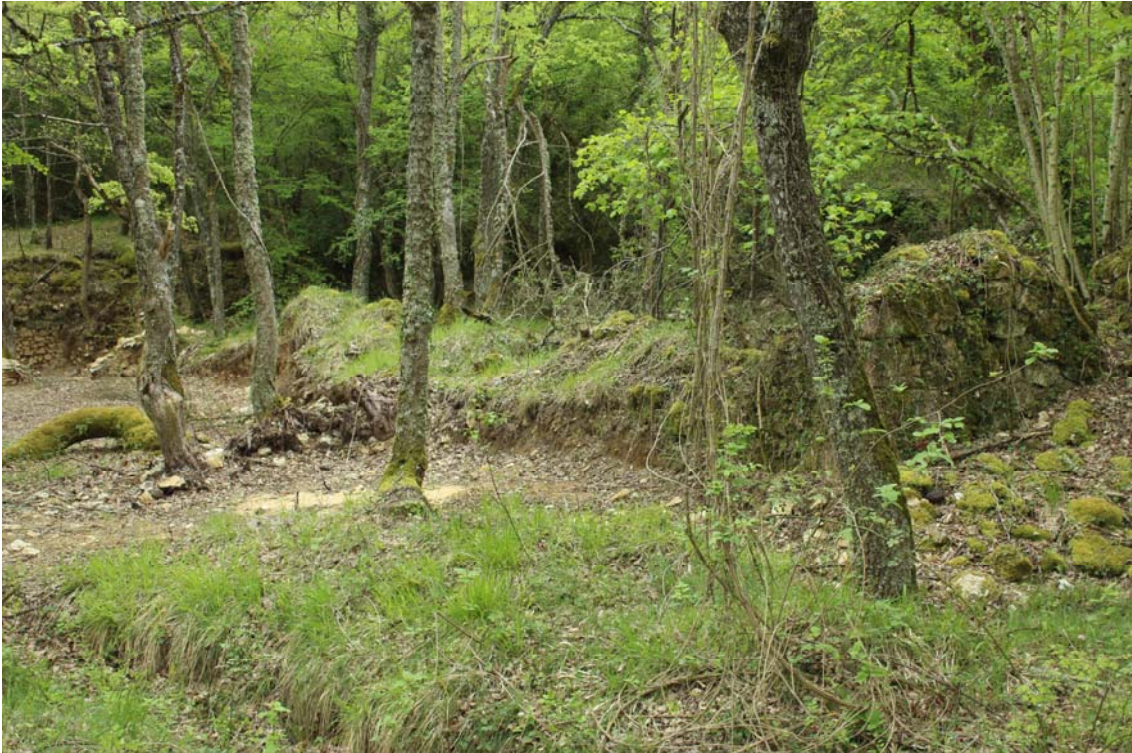
Foto 8. Vista inicial del muro E.

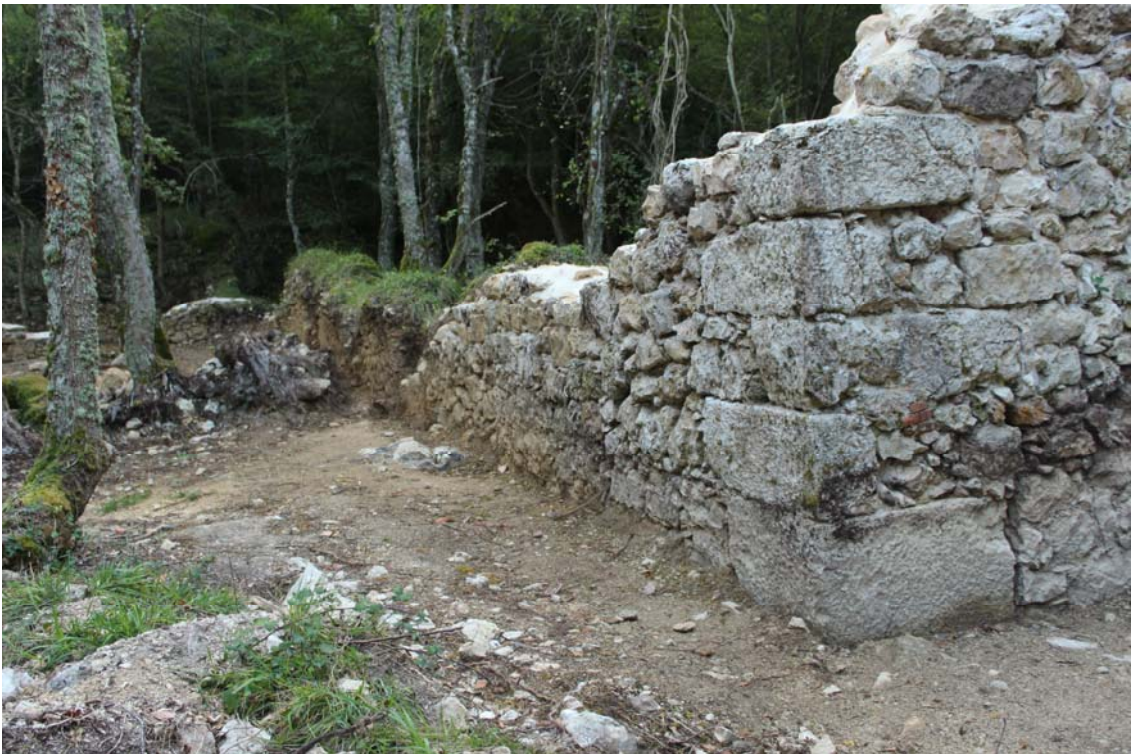
Foto 9. Vista general tras la intervención.

Como ya hemos mencionado anteriormente, se han localizado a lo largo de este muro cinco puertas de acceso, todas ellas con dimensiones parecidas, entre los 1,40 m de anchura y los 1,70 m y siguiendo un patrón de construcción que aparece igual tanto en el primero como en el segundo de los edificios: las jambas aparecen a base de ladrillos y el muro de mampostería. No sabemos nada de la madera de la puerta puesto que no hemos localizado ninguna.

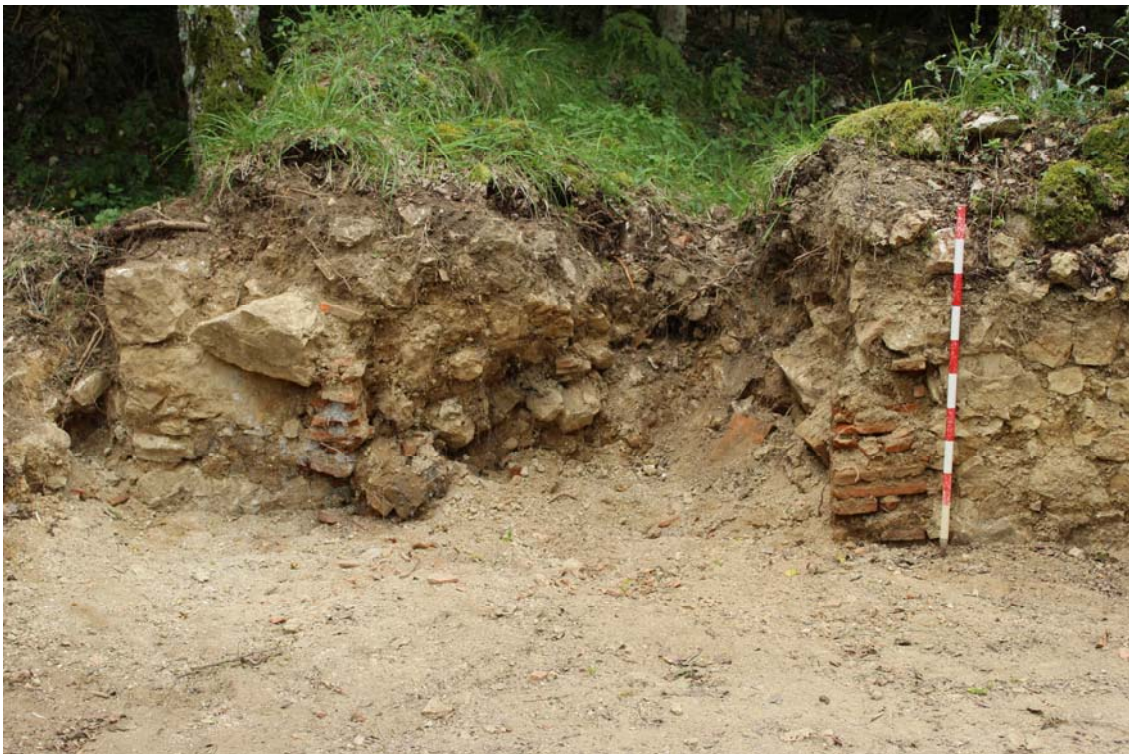
Foto 10. Puerta 1, la más SE. Como se puede ver, no hemos avanzado hacia el interior del edificio, pero hemos dejado a vista el muro y el hueco de la puerta, de 1,56 m de ancho.

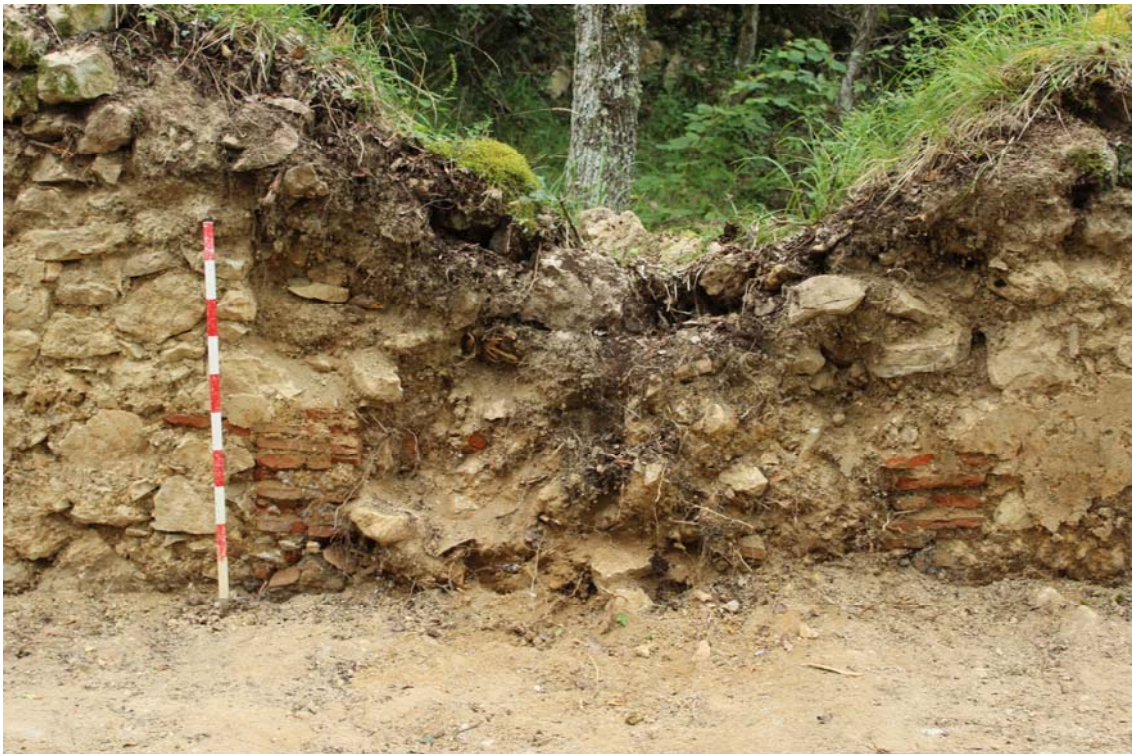
Foto 11. Puerta 2, a 3,58 m de la 1, con una anchura de 1,42 m. Apreciamos también los ladrillos de las jambas y el relleno de escombros del interior.

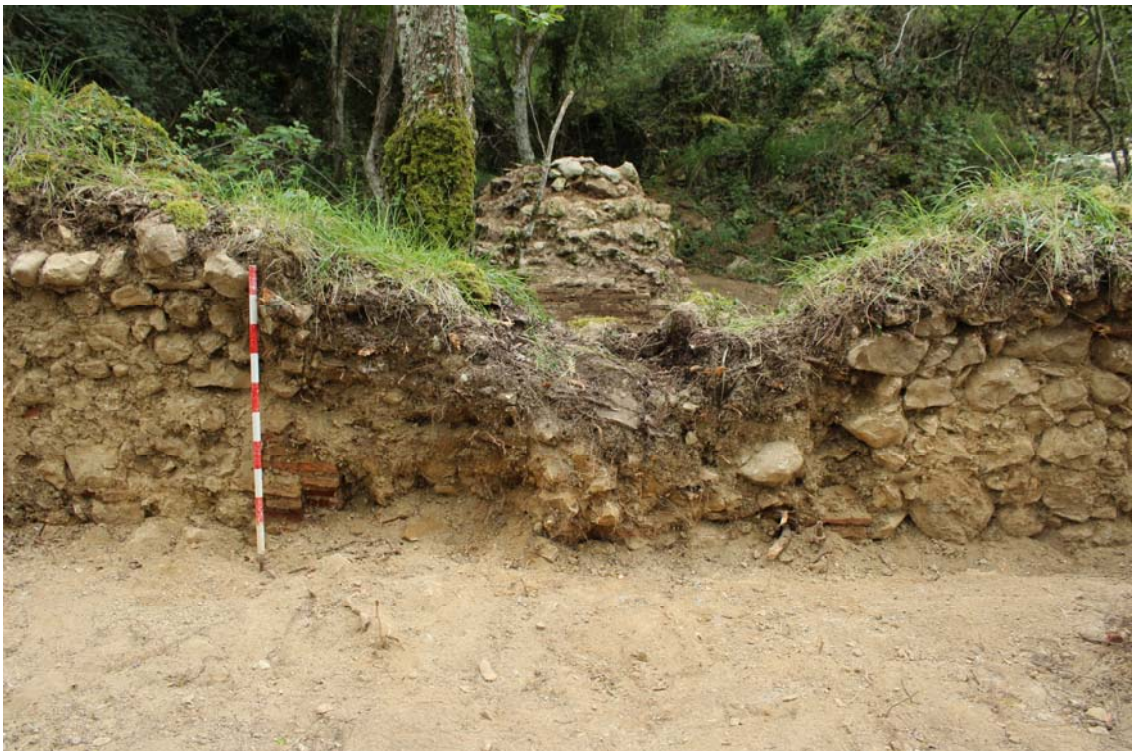
Foto 12. Tercera de las puertas, la más ancha de todas con 1,70 m de anchura y el mismo sistema constructivo que las anteriores.

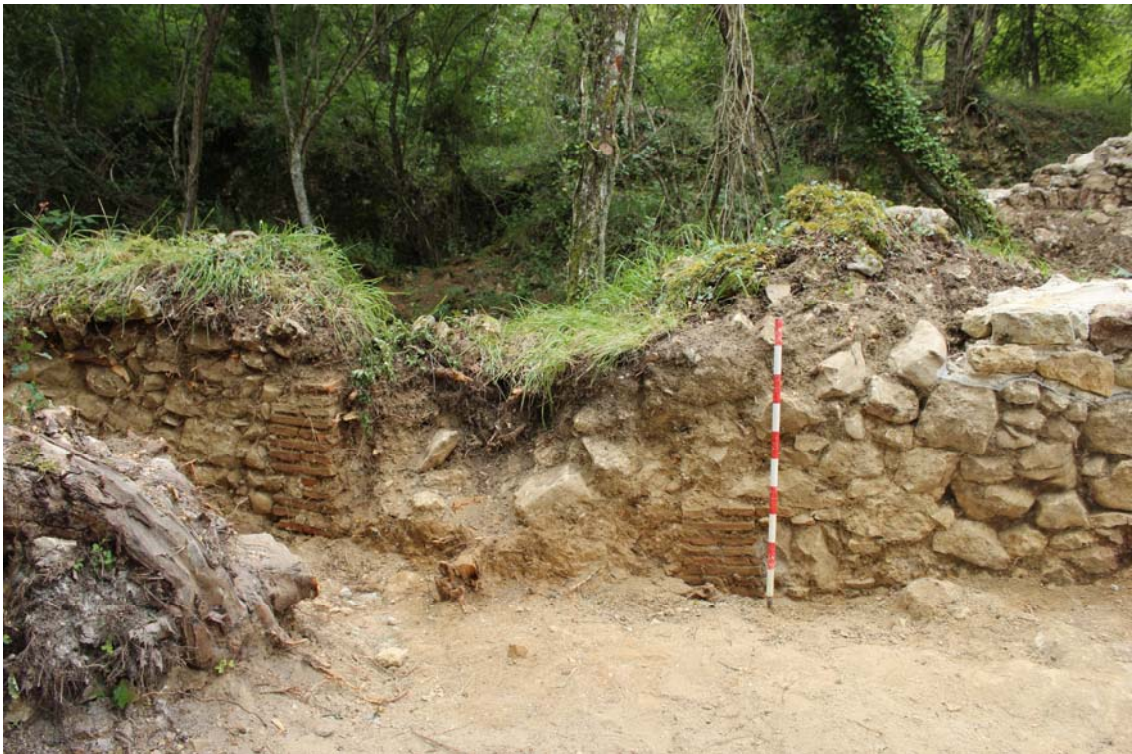
Foto 13. Cuarta de las puertas, de 1,40 m de anchura, a 2,28 m de la anterior. Destaca su alzado conservado donde se puede ver una jamba de ladrillos en buen estado.

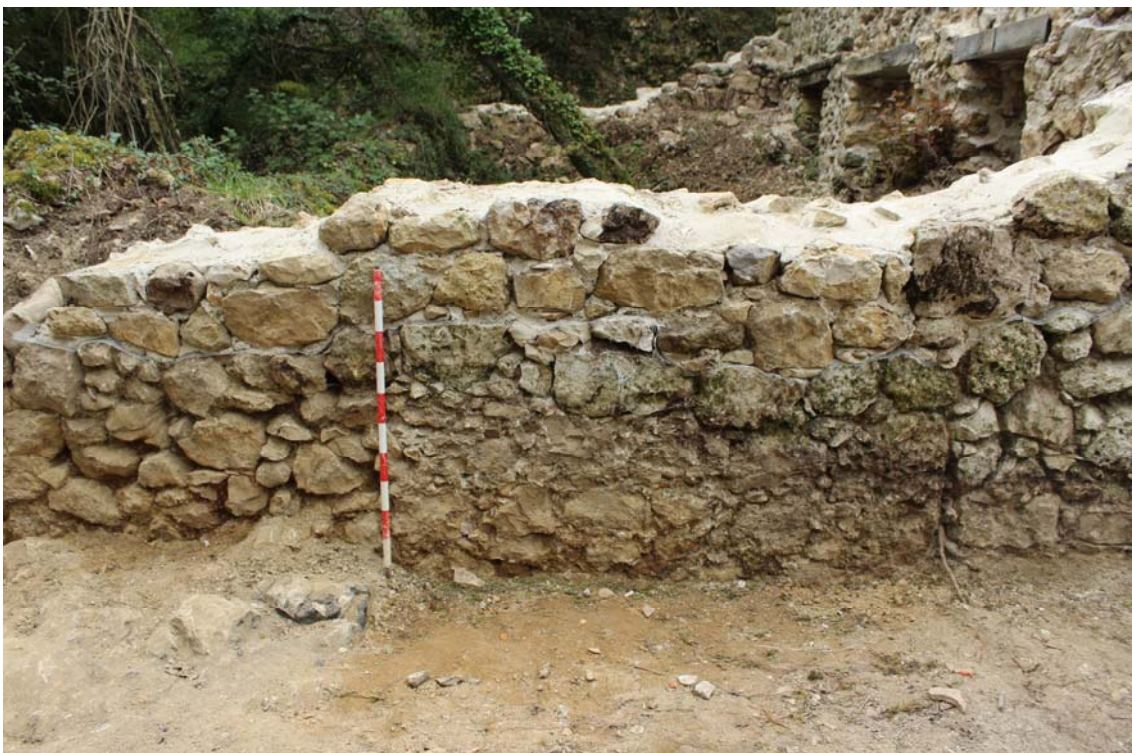
Foto 14. A 1,70 m de la anterior, puerta cancelada que forma parte del muro actual. Con 2,50 m de anchura sería la más grande de las cinco, aunque fue cerrada durante la vida de la explotación minera por motivos que desconocemos en la actualidad.

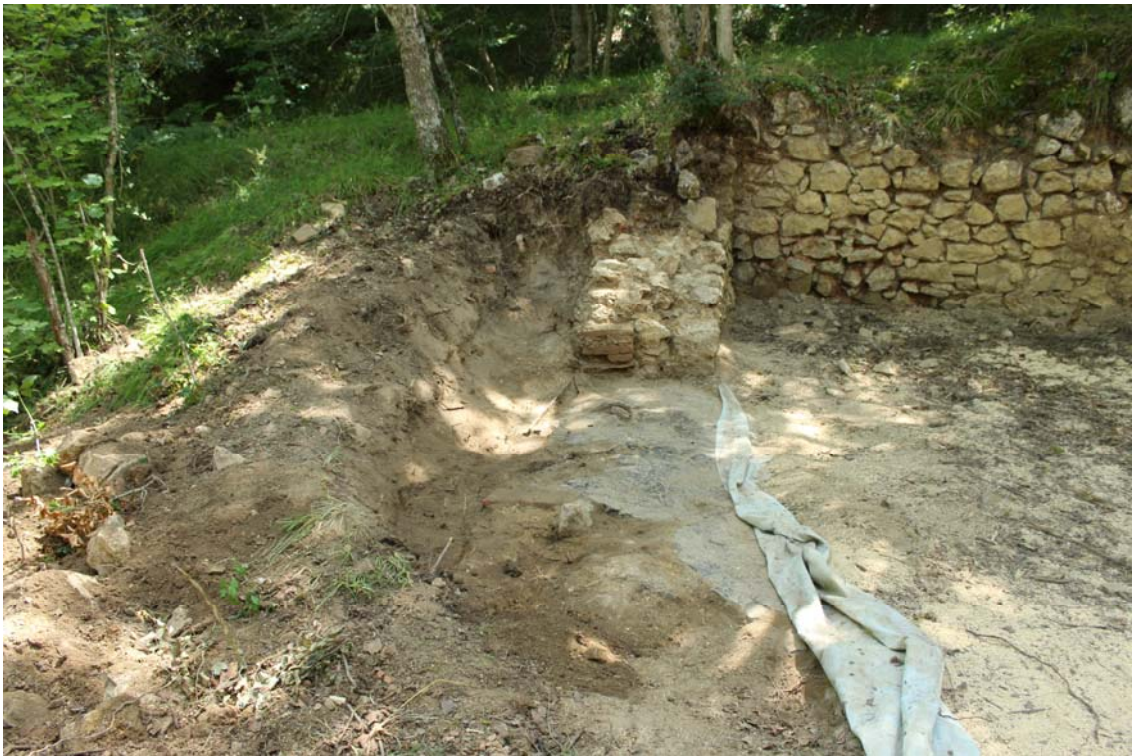
Foto 16. Vista general del muro. Como se ve tuvimos que retirar el geotextil colocado en 2017 y avanzar hacia el E, descubriendo el umbral de la puerta.

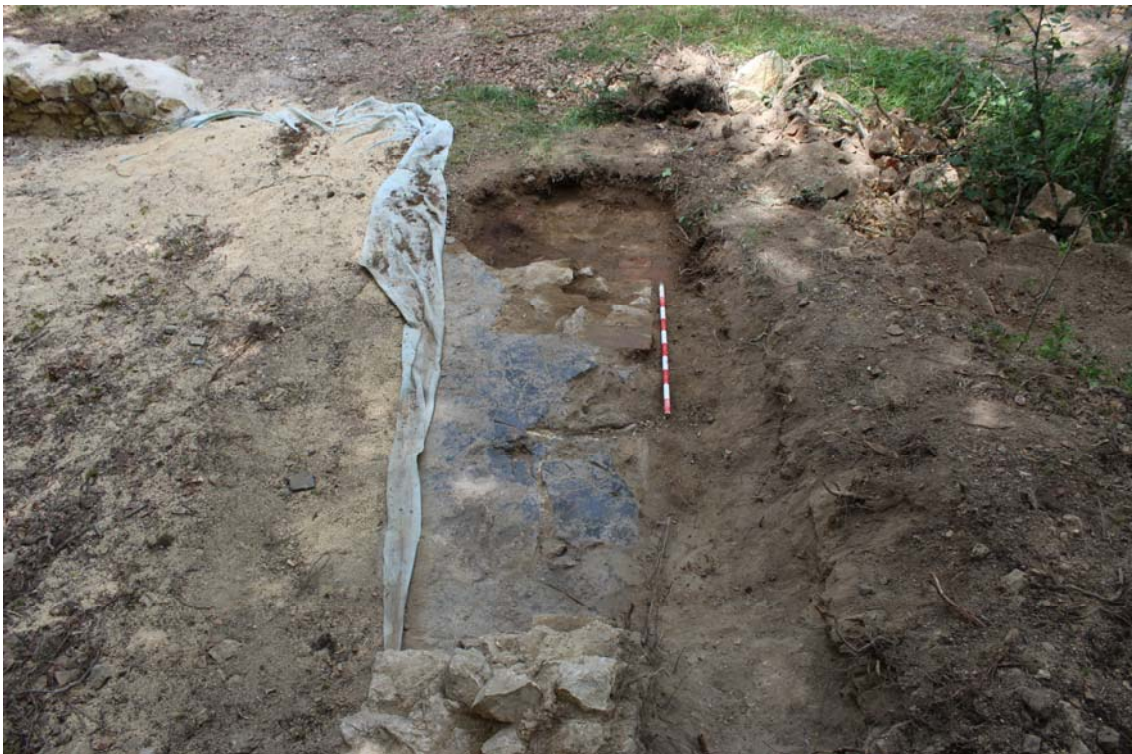
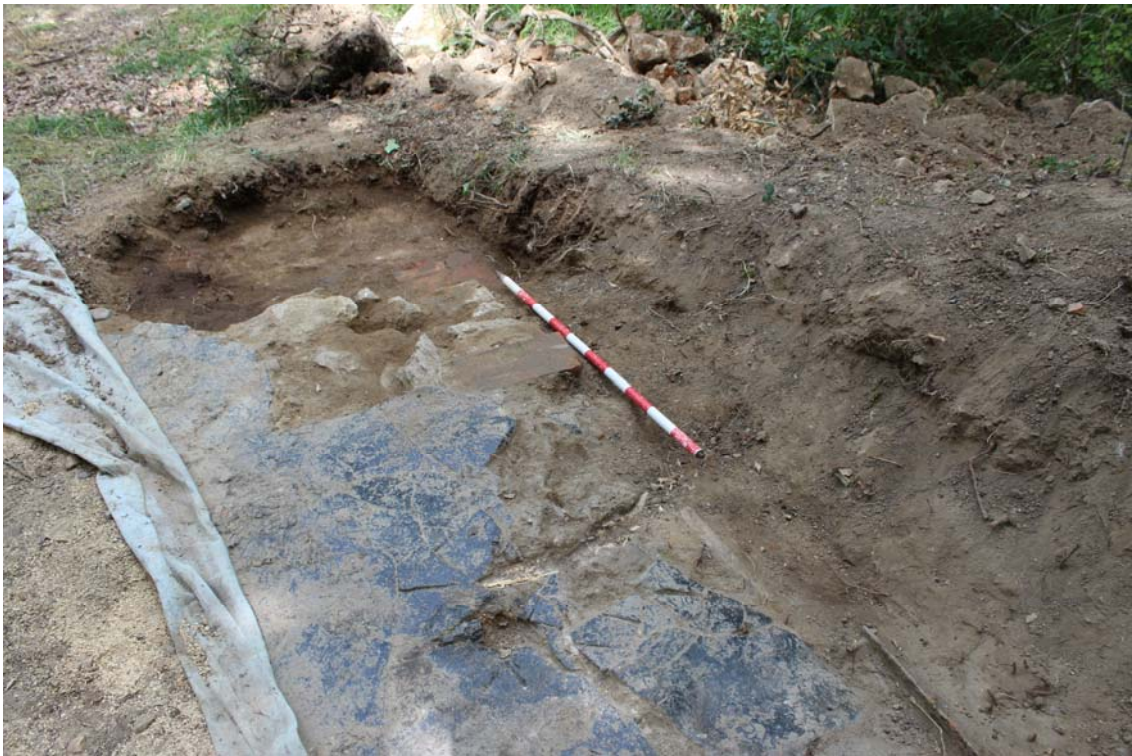
Foto 17. Vista detalle del umbral (asfaltado) y apoyo de la primera de las puertas. No hemos podido avanzar más hacia el camino. Parece que la segunda puerta ha desaparecido junto con la esquina de este edificio.

La sensación que da esta zona es la de que la ampliación del camino que pasa al lado ha afectado a la esquina del edificio. Ya son tres intervenciones en San Ildefonso y, sin poder asegurarlo al cien por cien, la modificación del camino y su posterior expolio han desmontado el esquinale E del edificio de cuadras y viviendas de los trabajadores.

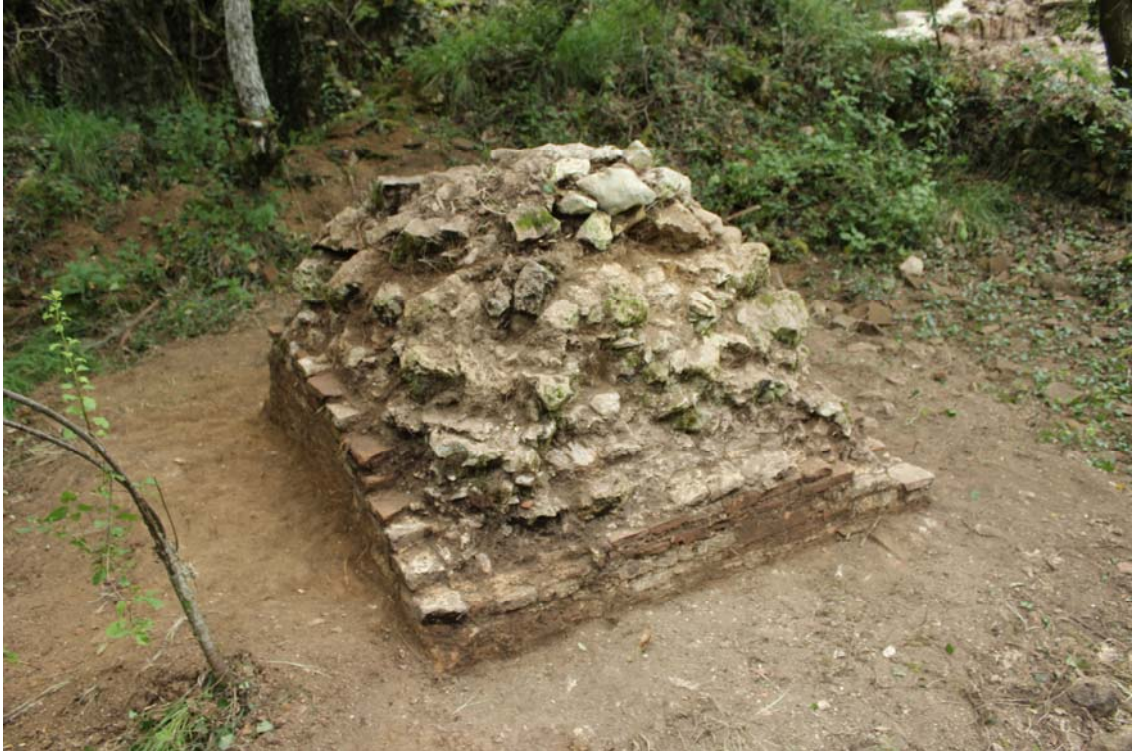
En el interior del edificio 2 localizamos una estructura cubierta por la vegetación en mitad de una de las estancias. Como actividad paralela, hemos procedido a su limpieza mediante desmatizado, localizando lo que parece ser un horno en buenas condiciones, lo que nos hace pensar en esta zona como un edificio de tipo industrial, aunque no sabemos todavía su dedicación específica.

Foto 21. Vista general del horno. Como se puede apreciar, la base queda, aún, por descubrir, a la espera de una intervención arqueológica en el interior de esta estancia que saque a la luz toda esta estructura.
